症例報告

術中のステント内反変形により Distal embolic protection に用いたフィルターデバイスの回収に難渋した 1 例

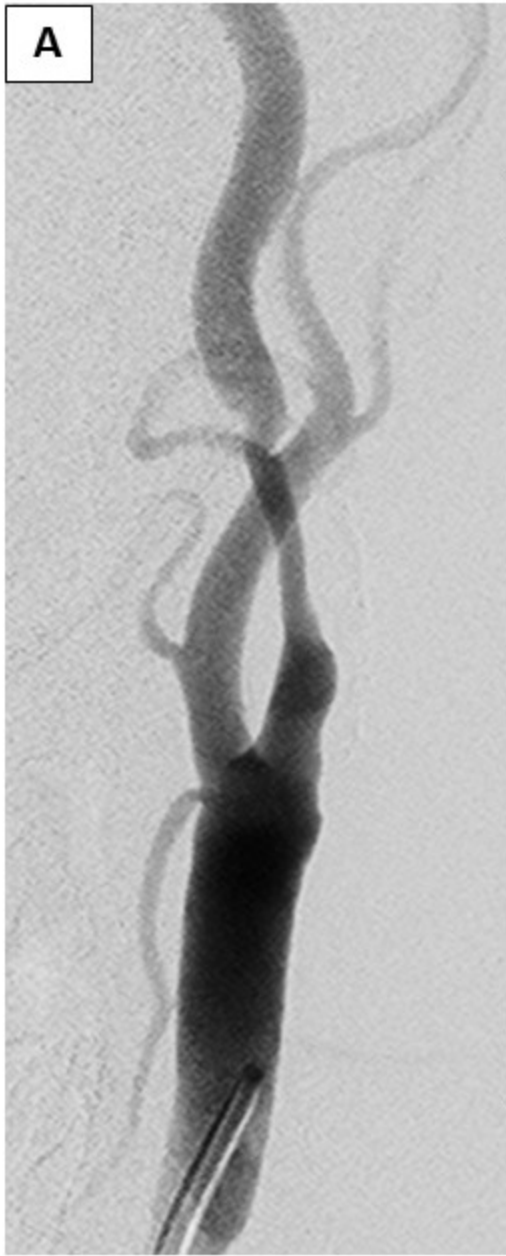
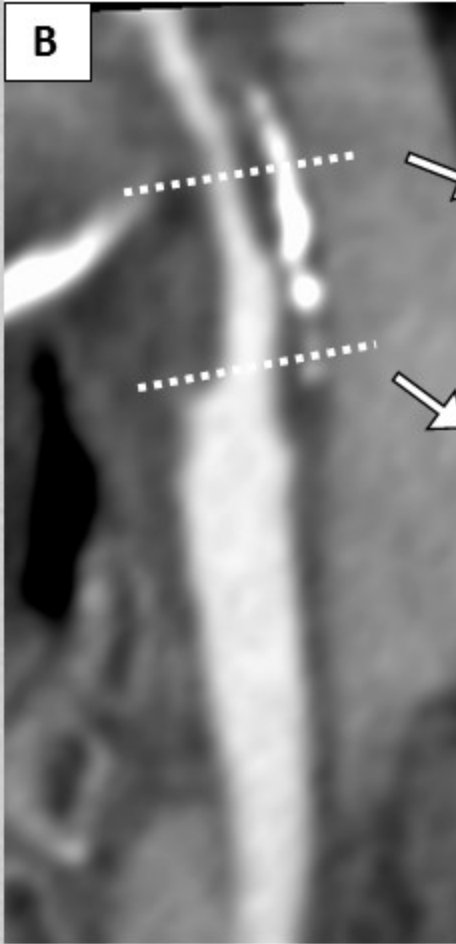
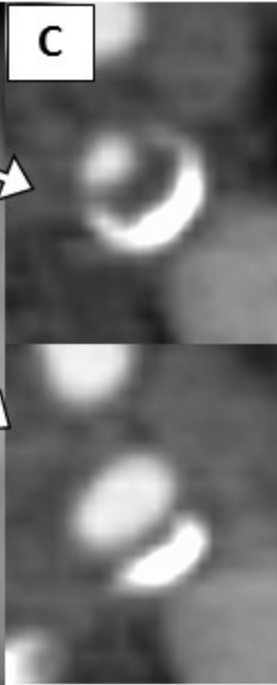
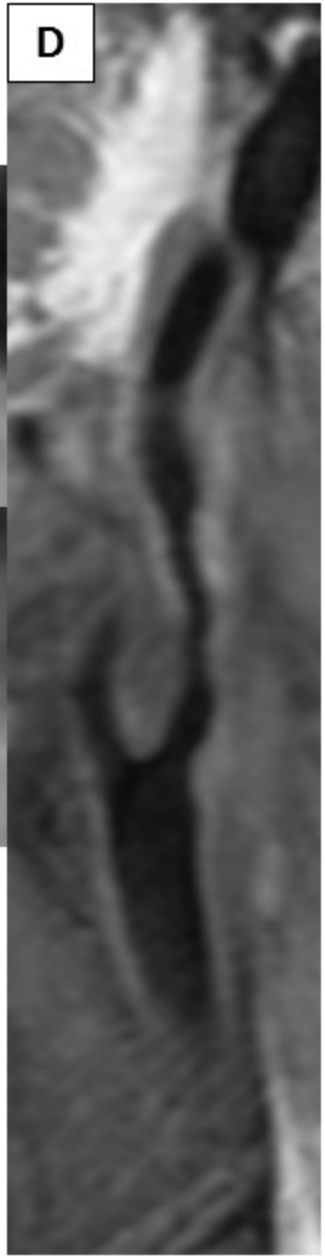
Fig. 1

A : A carotid artery angiogram (AP view) shows stenosis (NASCET 70%) of the left internal carotid artery (ICA) .

B,C : An enhanced CT image shows high density of long plaque of left ICA. 【Sagittal(B), Axial(C)】

D : A MRI T1-blackblood image shows mild high intensity of plaque of left ICA.

症例は 67 歳男性. 8 年前に右前頭葉皮質梗塞で入院した時の精査では頸部内頸動脈に狭窄を認めなかったが, その後頸動脈エコーで左頸部内頸動脈に狭窄を認め, 徐々に狭窄の進行を認めた. 無症候性であったが内科的治療に抵抗性であったため, 治療適応があると判断され, 血行再建の目的で入院となった. 血管撮影では第 2 頸椎レベルから第 4 頸椎レベルにかけて左頸部内頸動脈に NASCET 法で 70 %の長い狭窄病変を認めた (Fig. 1-A). また造影 CT では血管壁の最外側に, 長軸方向に広がった石灰化を認めた (Fig. 1-B, C). 頸動脈エコーで Peak systolic velocity (PSV) は 295cm/s, 狭窄部は石灰化を伴う low echoic を呈しており, MRI T1-Black Blood 法で狭窄部は軽度 High intensity を呈していた (Fig. 1-D). 以上から狭窄病変は一部石灰化を伴うソフトプラークであると考えられた.

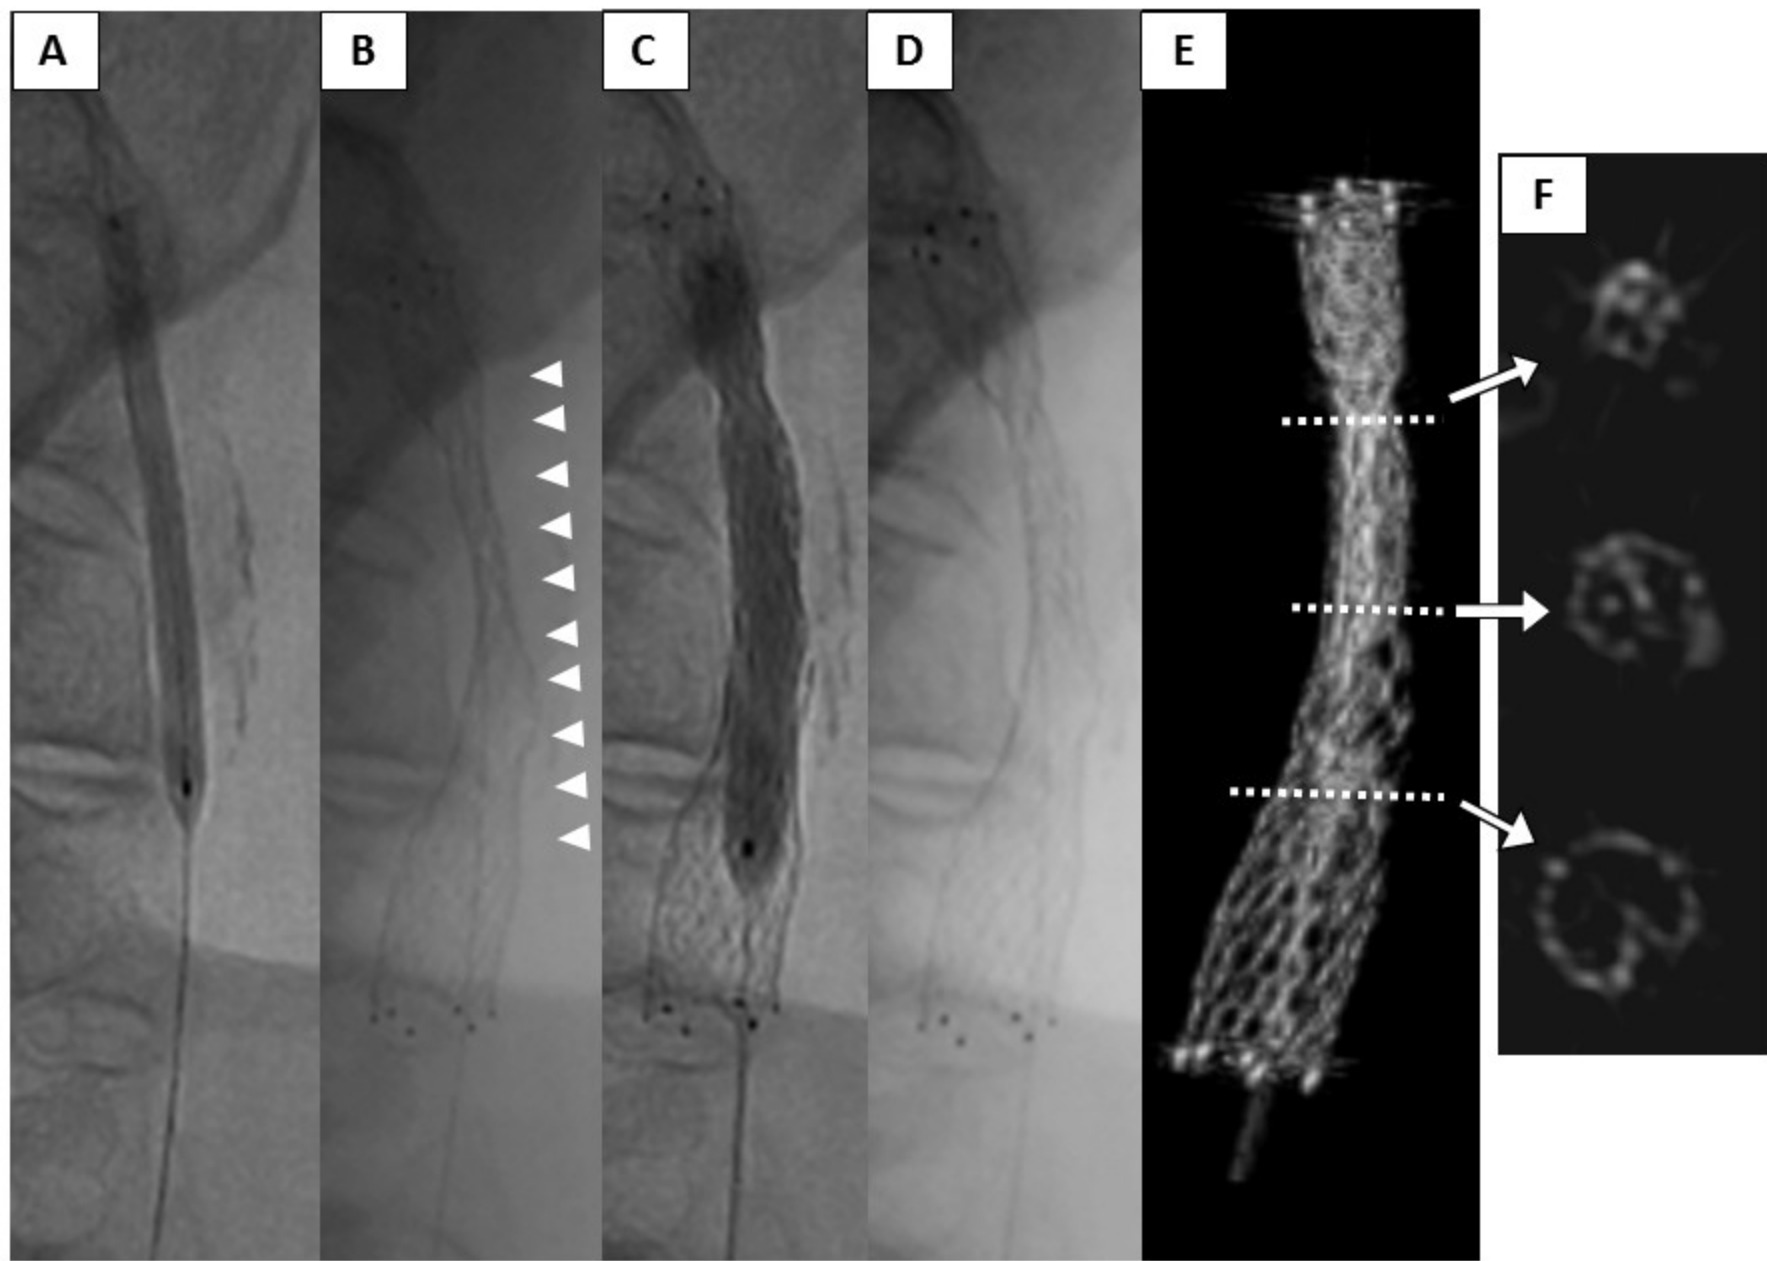
Fig. 2

A : The pre-PTA is being performed on the ICA lesion. B : PROTÉGÉ 10×60 mm stent is dilated inhomogeneously (arrowhead).

C : The post-PTA is being performed on the ICA lesion.

D : The stent has folded longitudinal folding deformation.

E,F : Cone-beam CT images after the post-PTA shows the folded longitudinal folding deformation of the stent. 【3D(E), Axial(F)】

遠位の内頸動脈径が 5.9 mm，総頸動脈径が 9.2 mm，病変長は 35 mmであった。Distal embolic protectionとして SpiderFX 6 mm (eV3 Covidien)を展開し，Coyote 3.5 mm × 40 mm (Boston Scientific)を用いて 6 気圧，30 秒で前拡張を行った (Fig. 2-A)。病変長が 35 mm と長かったため，狭窄病変全体を十分カバーできるように PROTÉGÉ 10 mm × 60 mm (eV3 Covidien) を留置した (Fig. 2-B)。その後 Rx-Genety 4.5 mm × 40 mm (Kaneka medics, Osaka)を用いて 8 気圧で後拡張を行った (Fig. 2-C)。Rx-Genety をステント外の総頸動脈にまで引き戻し確認造影を行ったところ，ステント内の狭窄遠位端に拡張不良部が残存していた (Fig. 2-D)。もう一度後拡張を追加するために Rx-Genety を狭窄部に誘導しようとしたが，総頸動脈部のステント入口部に引っ掛かり，ステント内に誘導することができなかった。バルーンを新たに AviatorPlus 5 mm × 20 mm (Johnson & Johnson) に交換し，さらに頭位の回旋や頸部の用手圧迫も行ったが，どうしてもステント内狭窄部へバルーンを誘導することができなかった。

この時点でステントの変形を疑い cone-beam CTを行ったところ，総頸動脈から狭窄の遠位に至るステントの内反変形を認め (Fig. 2-E)，filter wire が通過している lumen は，内反変形のため高度狭窄を呈していた (Fig. 2-F)。filter を回収しなければならないので，ステントが内反変形を起こして高度狭窄を呈している部位を拡張させ，filter 回収デバイスを filter 直下まで誘導する必要があった。先端プロファイルが小さい頭蓋内用の PTA バルーンであれば，引っ掛かることなくステント内の狭窄残存部の遠位端に誘導できる可能性が高いと考えた。filter wire に沿って頭蓋内用の PTA バルーンである

本症例では、ステント留置直後の透視像でステントが不均一に拡張しており、すでにこの時点で変形が起こっていたと考えられる (Fig. 2-B)。本症例は石灰化を伴った偏芯性病変であり、前拡張後にも狭窄が残存し、なおかつ狭窄の遠位端にクランクが存在している。これらの条件のもとで、ステントが拡張不十分な状態で展開されてしまい、ステントの変形が起こり、そこに後拡張が加わることで変形が増悪し内反変形が生じたと考えられる。

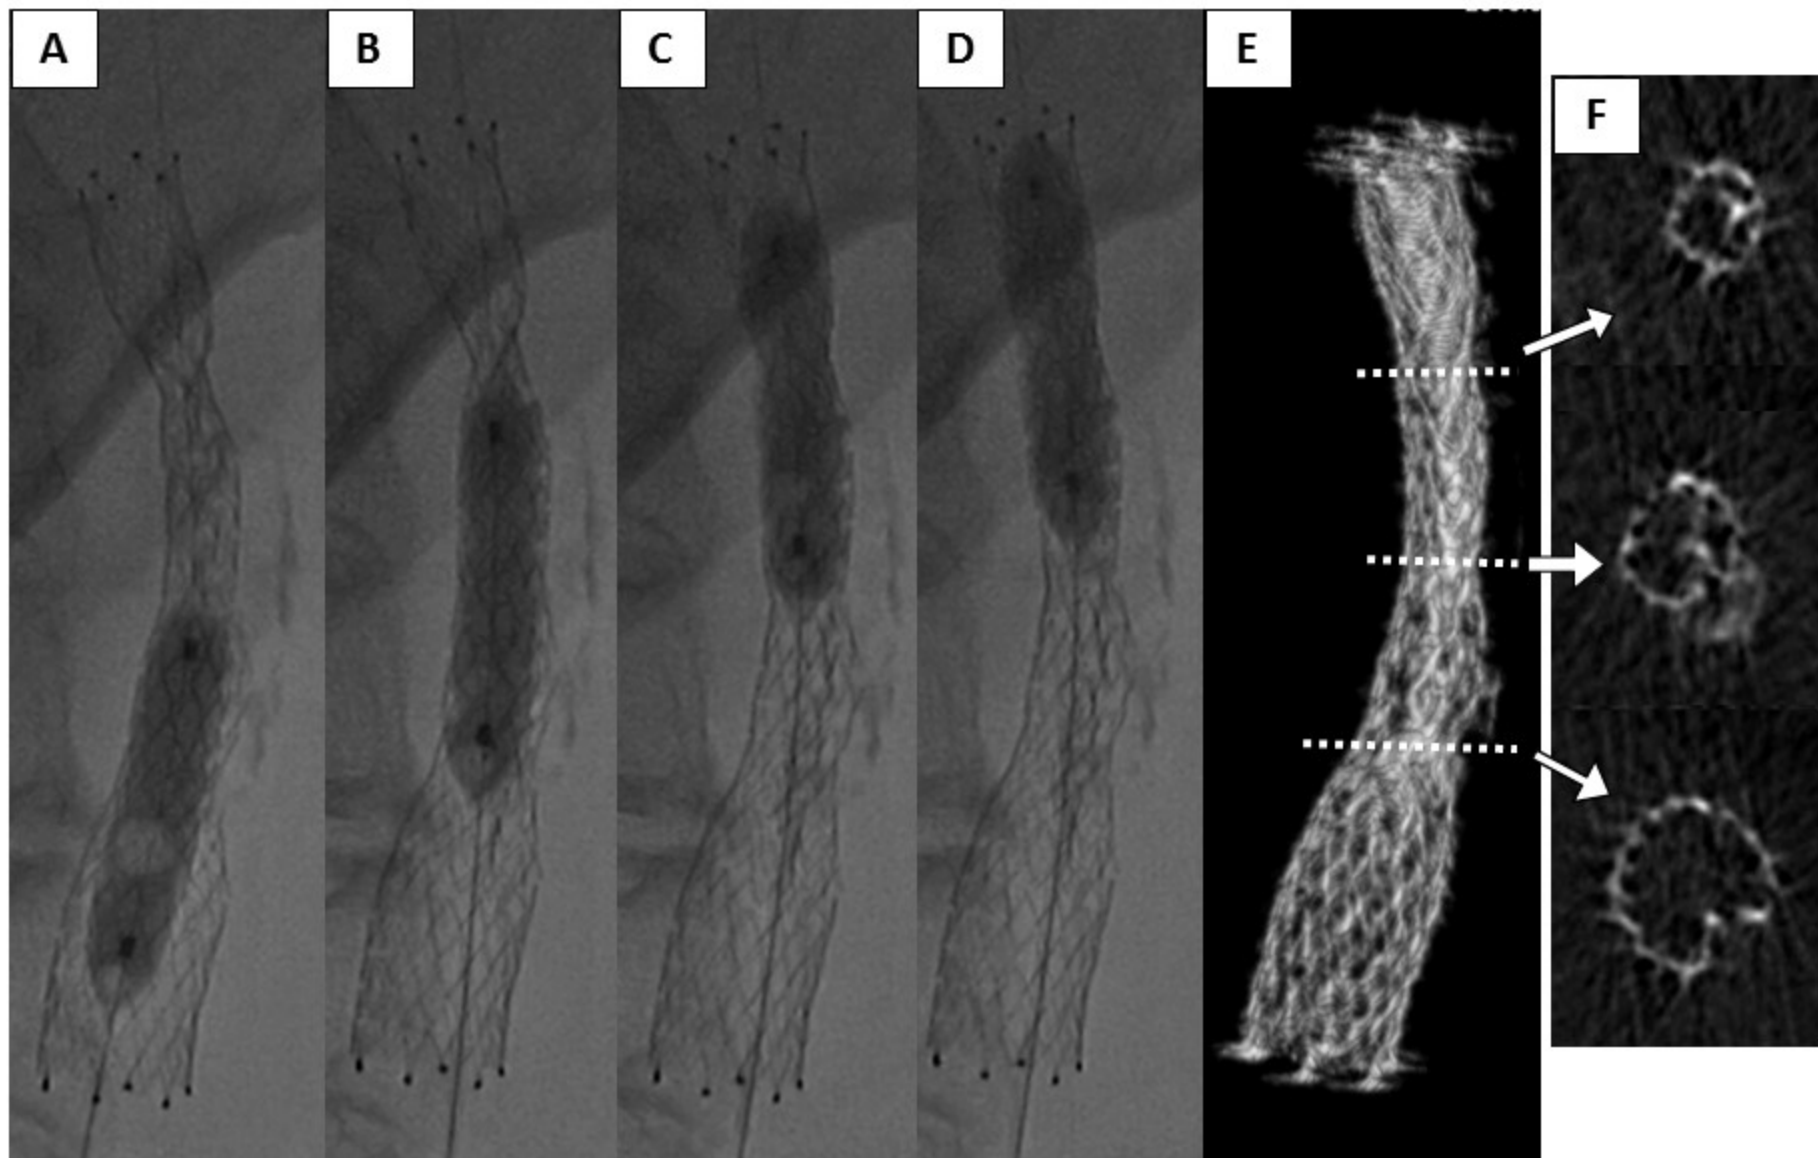
Fig. 3

A-D : The PTA is being performed from the CCA to the ICA step by step in four parts.

E,F : Cone-beam CT images immediately after the procedure shows the filter wire lumen is more dilated. 【 3D(E), Axial(F) 】 Fig.4

Gateway 3 mm × 12 mm (Boston Scientific) を誘導したところ、ステント内の狭窄残存部にまで誘導することができ、10 気圧、30 秒で拡張を行った。これによりステント内の狭窄残存部が軽度拡張されたため、ステント内の狭窄残存部に再度 AviatorPlus 5 mm × 20 mm を誘導しようとしたが、再びステント入口部で引っ掛かり、狭窄の遠位端にまで誘導することができなかった。次に filter 回収デバイスを直接誘導してみたが、同様に狭窄部で引っ掛かり、ステント内を通過することができなかった。狭窄部の近位部から少しずつバルーンでこじ開けて拡張していく以外にないと考え、AviatorPlus 5 mm × 20 mm をステントストラットに引っかかるステント入口部まで誘導し、バルーンを拡張させた。その後バルーンを収縮させ、続いてさらに末梢へ誘導し、ステントストラットに引っかかる位置に達したら、その部位でバルーンを拡張させた。このようにバルーンの引っかかった位置での拡張と収縮を繰り返し、内反変形を起こしている部位を近位から遠位へと徐々に押し広げていった。段階的に計 4 回、10 気圧のバルーン拡張を行うことで、内反によるステント内の狭窄は遠位端まで良好な拡張が得られた (Fig. 3-A, B, C, D)。その後 filter 回収デバイスがステント内を通過可能となり、filter 直下にまで誘導することで、通常通りに filter を回収することができた。その直後に cone-beam CT を施行したところ、filter wire の通過していた lumen が十分に拡張しているのが確認できた (Fig. 3-E, F)。ステントの内反変形によって隔壁された 2 つの lumen の開存血流は良好であったため、追加の処置は行わずに手技を終了した。

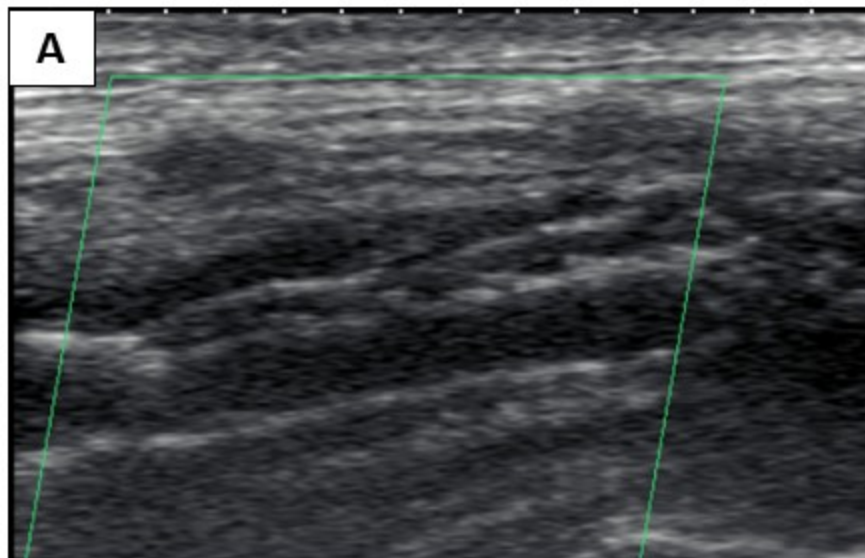
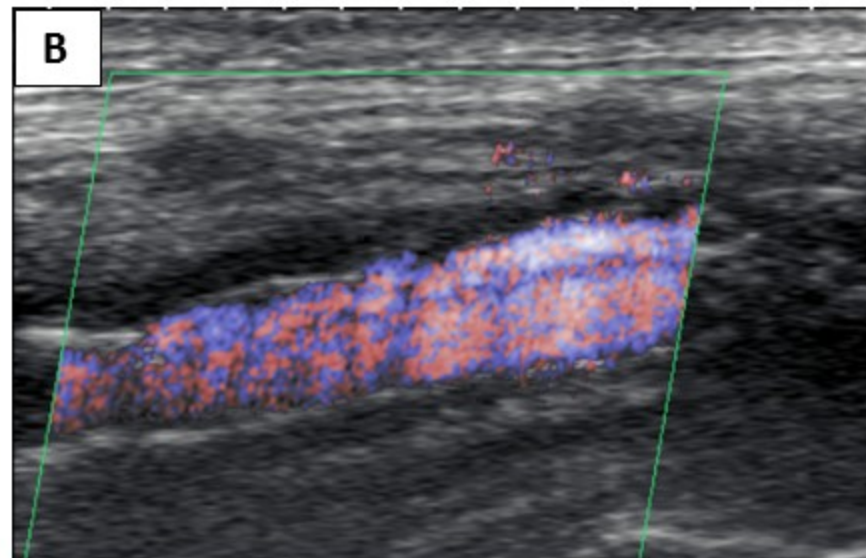
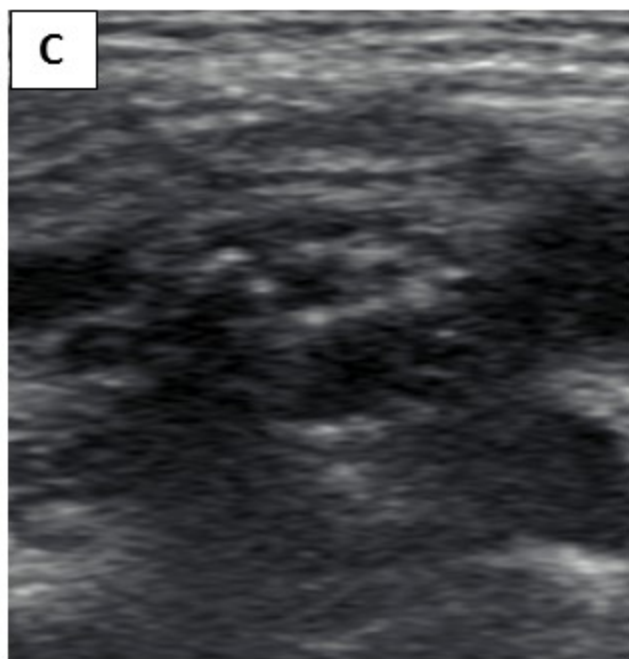
Follow-up carotid ultrasonic images after 3 months still show the fold deformation of the stent without any thrombus or flow restriction. 【 vertical(A), color-doppler-mode vertical(B), horizontal(C) 】

アスピリン(200 mg/day)とクロピドグレル(75 mg/day)による抗血小板剤療法を継続し、新たな神経症状を呈することなく経過した。術3か月後の頸動脈エコーでもステントの形状に変化はなく、血栓の付着も認められなかった。隔壁された2つの lumen は依然残存し、各々の lumen に良好な血流を確認できた (Fig. 4)。
